211069

Relatório de teste hidrostático

Empresa: Sealtape do Brasil LTDA

Equipamento: Vaso de pressão Atlas Copco 270 Litros

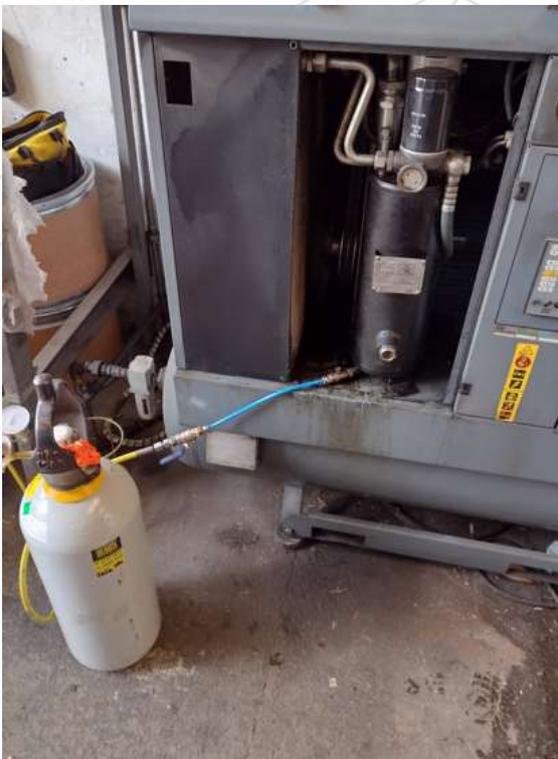
Com uma adaptação e a mangueira de alta pressão, o cilindro de N₂ é conectado ao vaso e sua pressão monitorada no ponto de injeção.

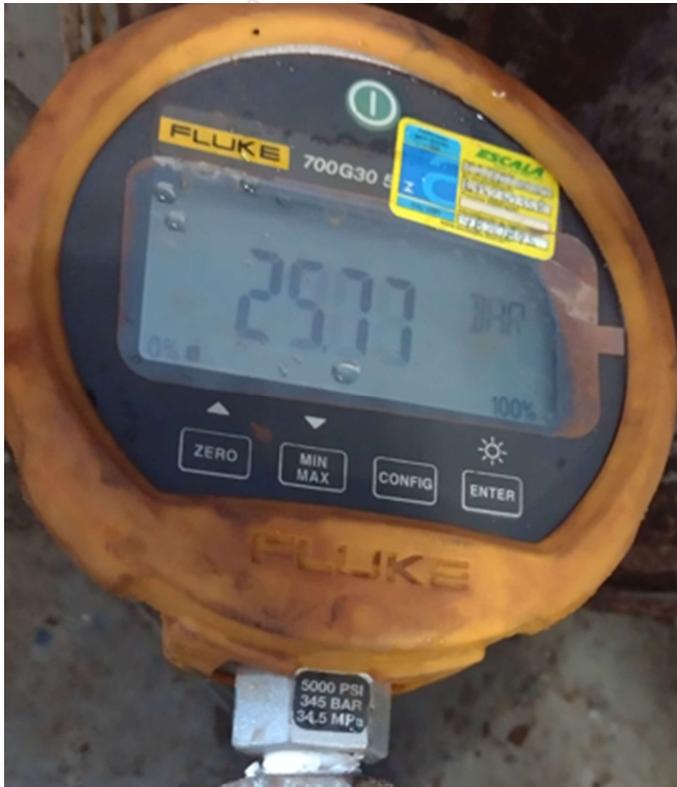
Medição TH:

Durante todo o tempo de teste não houve nenhum indício de queda de pressão ou deformação na peça, portanto o equipamento está **APTO** a ser pressurizado nas condições de teste ou inferiores.

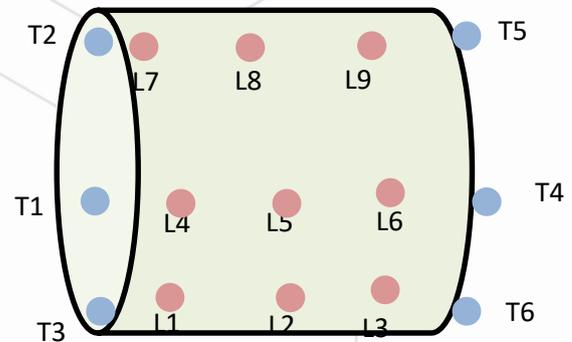
O vaso foi dividido conforme o desenho abaixo, com os pontos vermelhos medidos também no lado de trás do tanque, como visto na tabela.

Número	Medições	
L1	3,4	3,5
L2	3,5	3,6
L3	3,5	3,5
L4	3,5	3,5
L5	3,6	3,5
L6	3,6	3,5
L7	3,4	3,6
L8	3,5	3,5
L9	3,4	3,3
T1	19,1	19,0
T2	19,2	19,2
T3	19,2	19,1
T4	19,1	19,0
T5	19,0	19,1
T6	19,1	19,3

Os resultados mostram que não existem pontos com medições inferiores à 3,3 e 19,0 mm ou superiores a 3,6 e 19,3 mm no cilindro central e nos tampos laterais, respectivamente. As condições de conservação do vaso e o fato de trabalhar com óleo, contribuem para que não surjam pontos de corrosão no tanque, não sendo necessário nenhuma medida preventiva ou corretiva para utilização do vaso até o momento.
