Relatório de medição de espessura por ultrassom para detecção de pontos de corrosão

211067

Equipamento: Vaso de pressão Atlas Copco 270 Litros

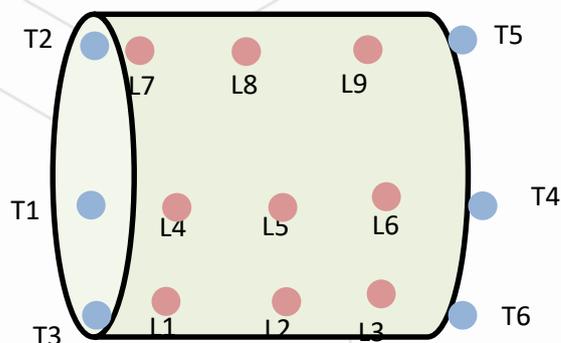
O vaso foi dividido conforme o desenho abaixo, com os pontos vermelhos medidos também no lado de trás do tanque, como visto na tabela.

Número	Medições	
L1	3,3	3,2
L2	3,1	3,3
L3	3,4	3,4
L4	3,1	3,1
L5	3,2	3,3
L6	3,1	3,4
L7	3,2	3,2
L8	3,3	3,2
L9	3,2	3,1
T1	3,4	3,3
T2	3,5	3,3
T3	3,4	3,5
T4	3,6	3,4
T5	3,6	3,5
T6	3,5	3,5

Os resultados mostram que não existem pontos com medições inferiores à 3,0 mm ou superiores a 3,4 mm no cilindro central e nos tampos laterais. As condições de conservação do reservatório, o acabamento da pintura epóxi e até mesmo o fluido armazenado, contribuem para que não surjam pontos de corrosão no tanque, não sendo necessário nenhuma medida preventiva ou corretiva para utilização do reservatório até o momento.
